**Erfahrungen mit „Fugen“, undichten Raumabschlüssen  
fehlendem Sonnenschutz, usw.**

**Betrieb und Überwachung**

**der Temperierung und Lüftung (m. Befeuchtung)**

**im Kunstforum Ostdeutsche Galerie in Regensburg**

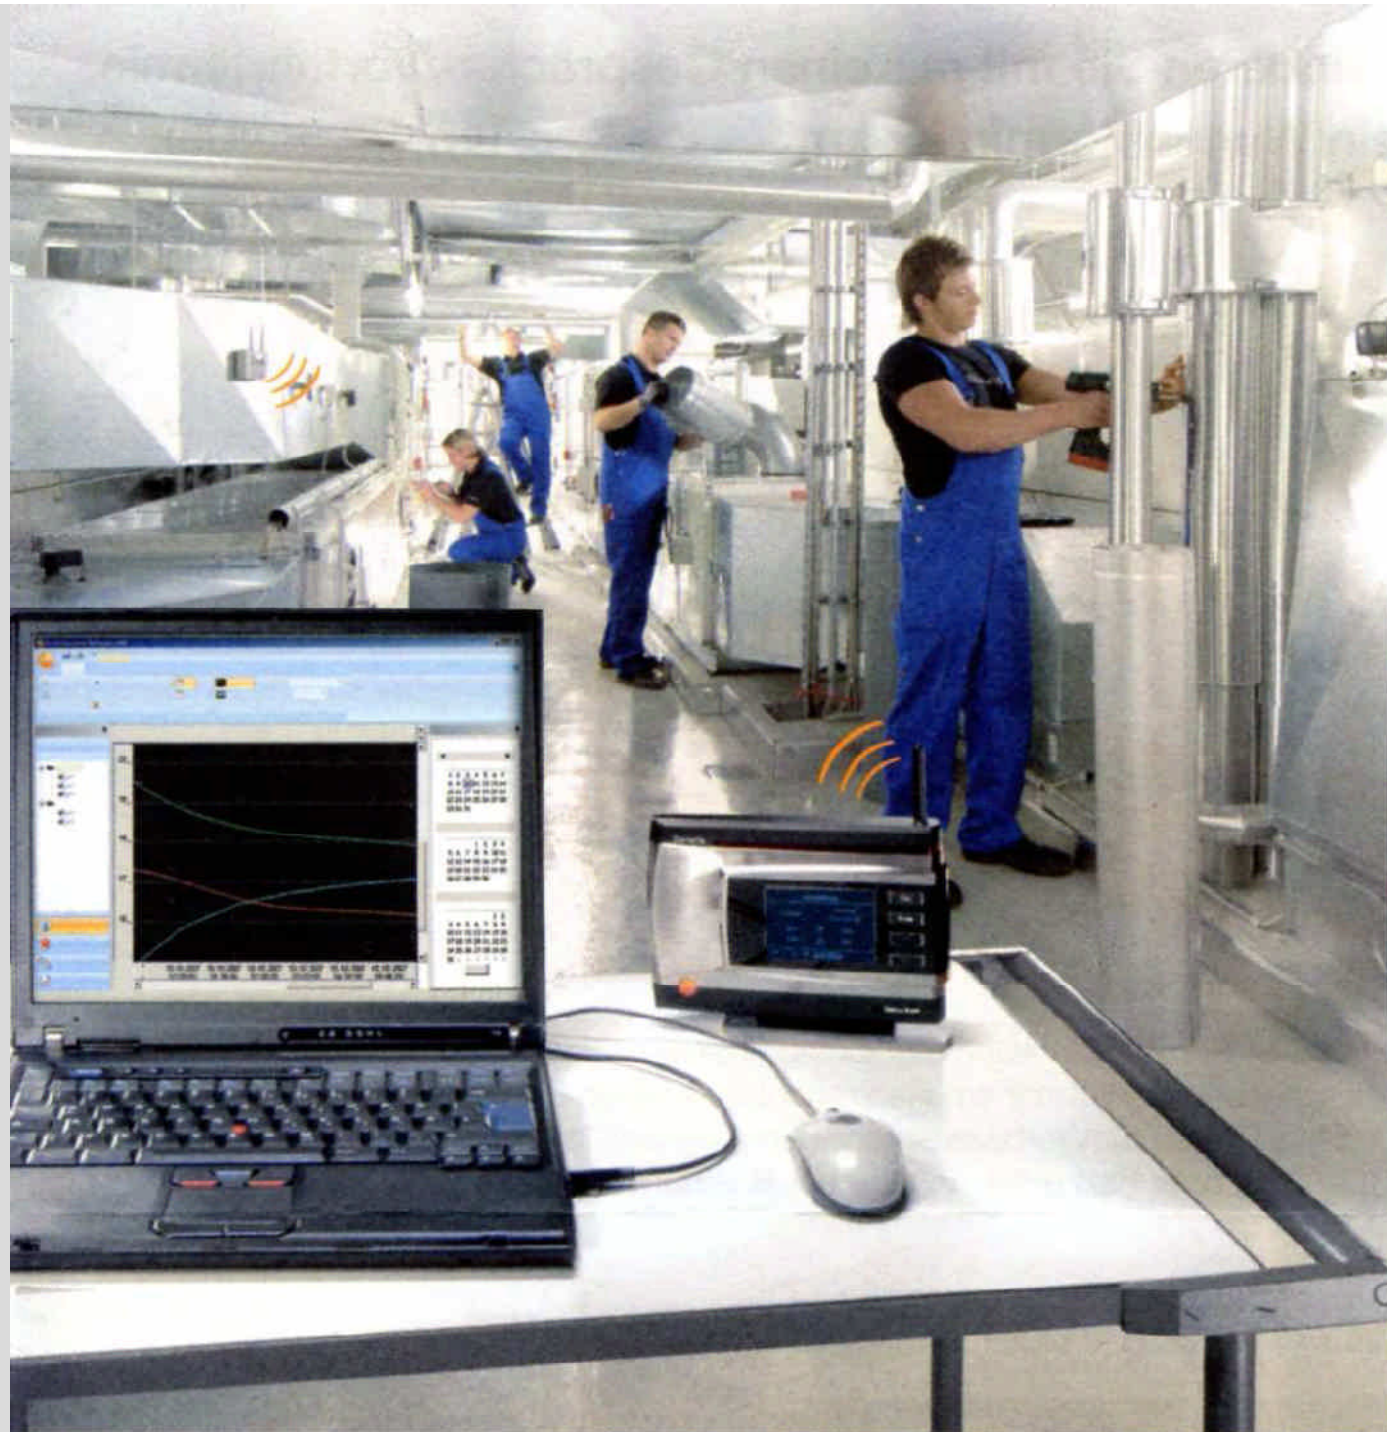
**Foto: Testo AG**

**Ausgebildete  
Klimatechniker sind  
sowohl zur Bedienung  
als auch zur Wartung  
einer durchschnittlich  
komplizierten  
Vollklima-Anlage nötig**

**Dagegen Temperierung  
im KOG: der engagierte  
Hausmeister/Museums-  
techniker (Elektriker)  
und der Restaurator  
können die Anlage  
bedienen und einfache  
Wartungen  
durchführen, die  
„große“ Wartung wird  
einmal jährlich von 2  
Klimatechnikern  
durchgeführt**

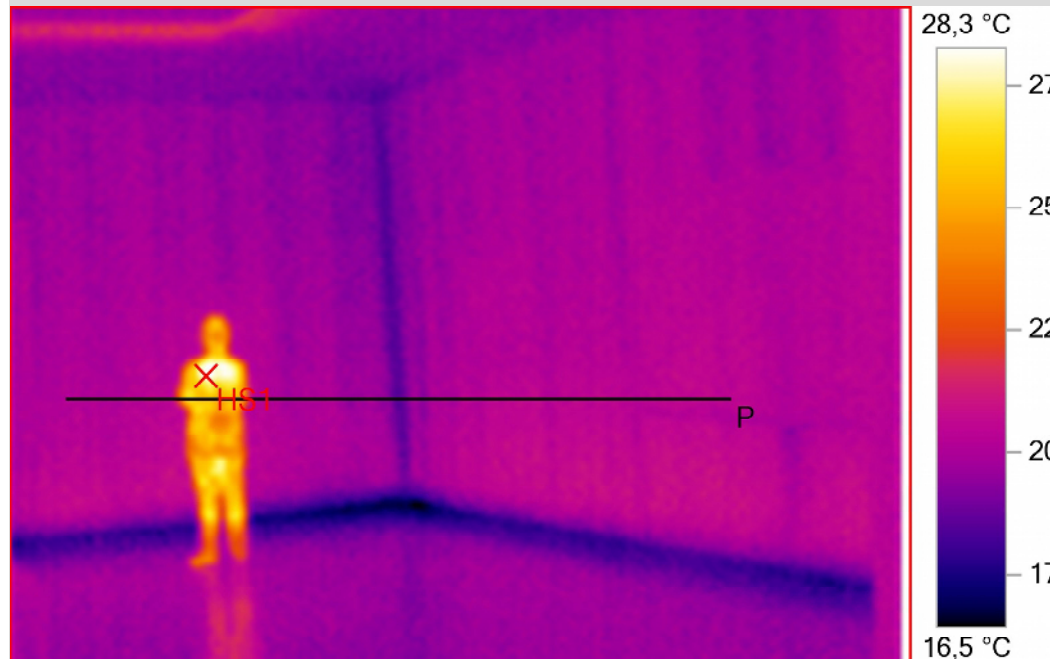
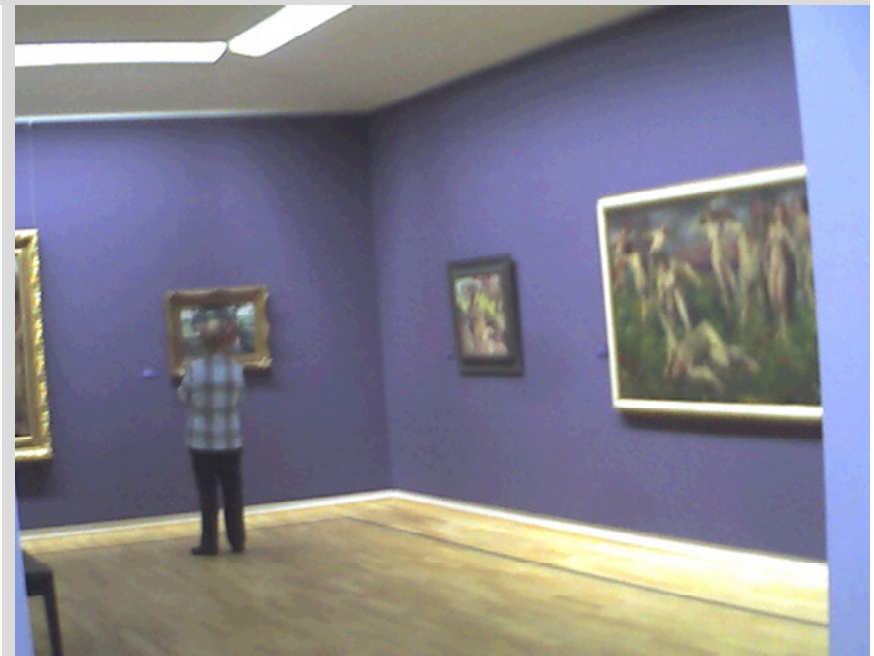
# Die Wärmebildaufnahme eines Ausstellungsraumes im KOG zeigt die homogene Temperaturverteilung

Außenwände und Gemälde an den Außenwänden weisen gleiche Temperatur von ca. 20°C auf  
die Temperatur ist über die gesamte Raumhöhe fast gleich

(der dunkelblaue Streifen am Fußpunkt zeigt metallische Oberfläche an mit anderem Reflexionsverhalten für IR)
